PREFEITURA MUNICIPAL DE ABAETETUBA  
SECRETARIA MUNICIPAL DE EDUCAÇÃO

## AVALIAÇÃO DE IMÓVEIS: Prédio da EMEIF Geração 2000

**ENDEREÇO DO IMÓVEL: AV. D. PEDRO II, Nº 1280, BAIRRO SÃO LOURENÇO**

**DATA DA VISTORIA: 27/04/2021**

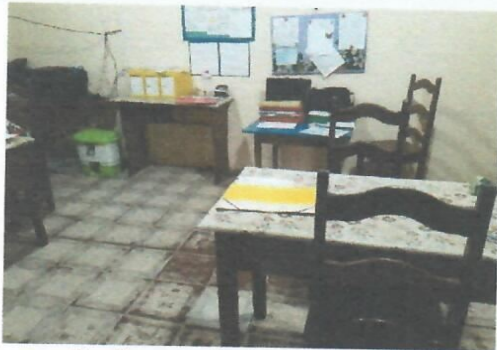
Imagem 3 - Secretaria (com piso já desgastado)

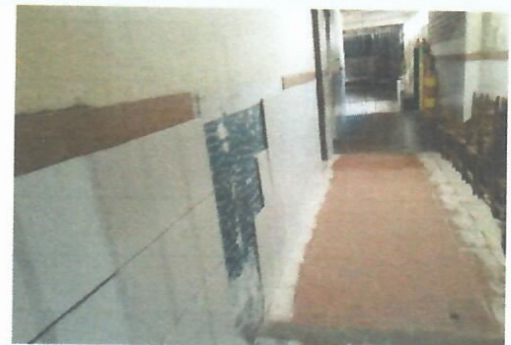
Imagem 8-Corredor de acesso para a área pedagógica (com azulejo da parede deslocando e piso antigo)

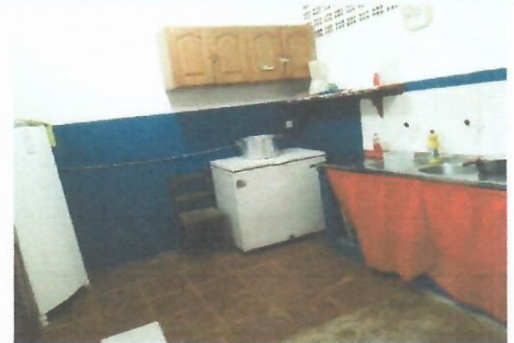
**Imagem 12-Cozinha (piso já bastante desgastado)**

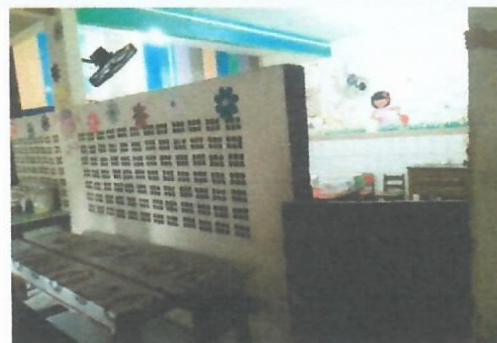
**Imagem 15-Sala de aula pavimento térreo (padrão inadequado com pouca iluminação natural)**

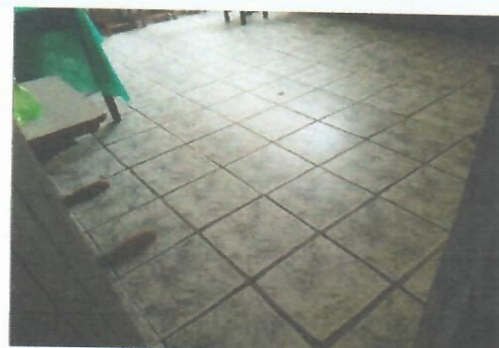
**Imagem 20- Sala de aula no térreo (com piso antigo e desgastado)**

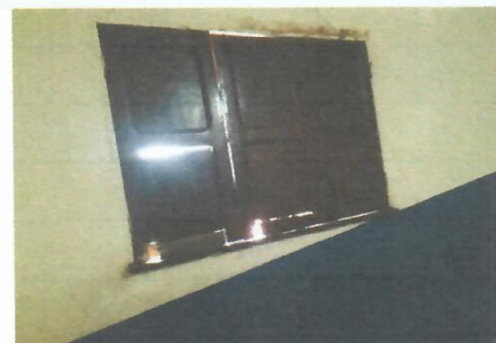
Imagem 28-Janela de madeira deteriorada

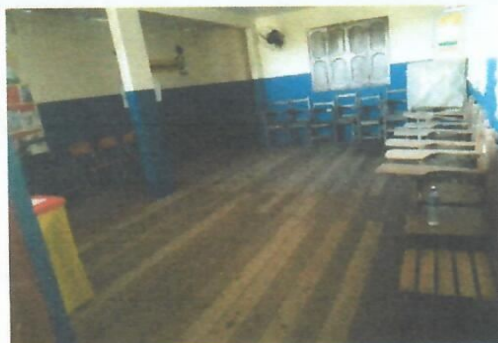
Imagem 31-Sala de aula piso em madeira e carteiras antigas

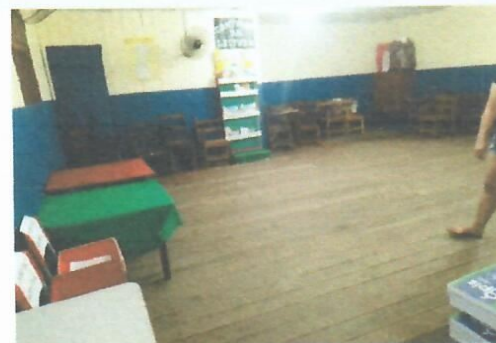
Imagem 32-Sala de aula pav. superior (pouca iluminação natural)
