PREFEITURA MUNICIPAL DE ABAETETUBA
SECRETARIA MUNICIPAL DE EDUCAÇÃO

AVALIAÇÃO DE IMÓVEIS: Prédio da EMEIF São Francisco de Assis

ENDEREÇO DO IMÓVEL: AV. MINAS GERAIS, Nº 277, BAIRRO FRANCILÂNDIA

DATA DA VISTORIA: 11/08/2022

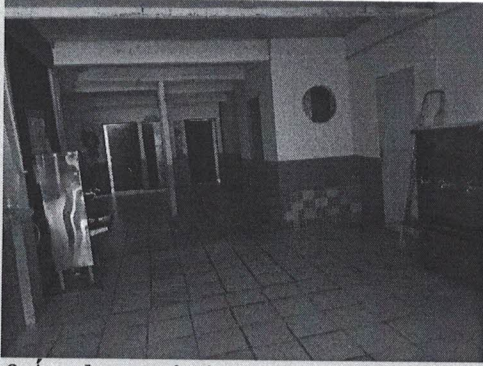
Imagem 9-Área do recreio (necessita de iluminação natural)

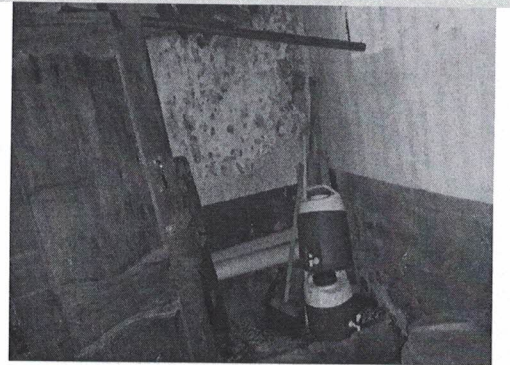
Imagem 12-Depósito necessitando de reforma e cerâmica parede.

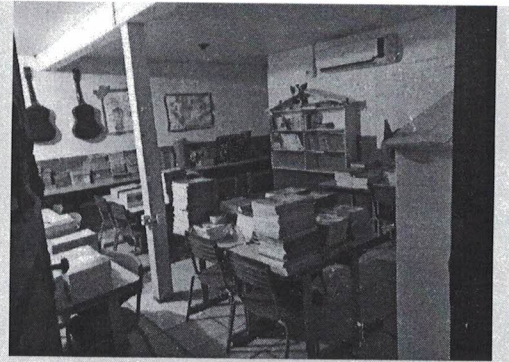
Imagem 14-Sala de leitura (precisa de iluminação natural)

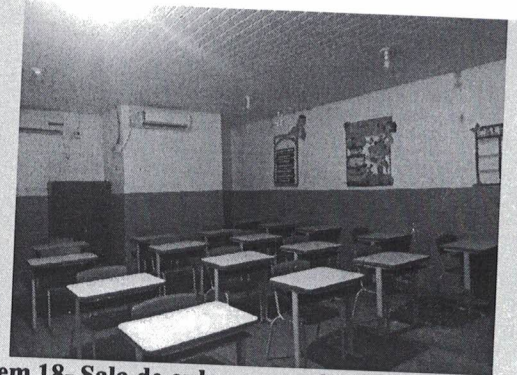
Imagem 18- Sala de aula no pav. Superior com piso em assoalho

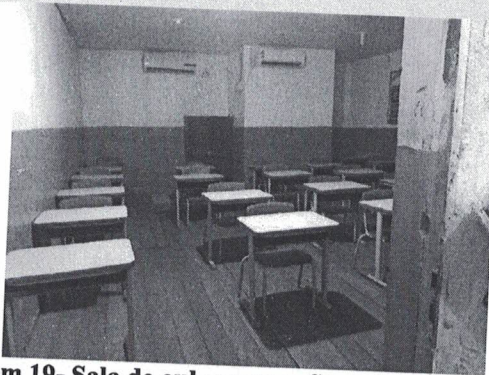
Imagem 19- Sala de aula no pav. Superior com piso em assoalho

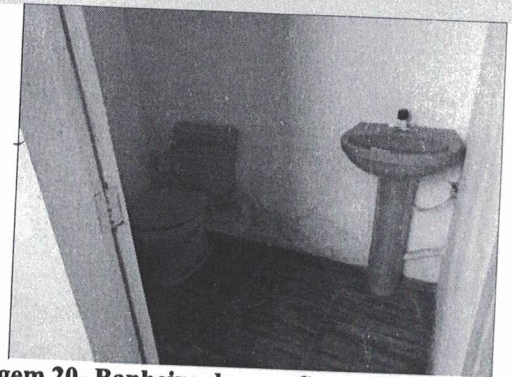
Imagem 20- Banheiro do pav. Superior (necessita de revestimento cerâmico na parede)
