LAUDO TÉCNICO – EMEIF SÃO CAMILOS DE LELLIS

Assunto: Erosão das margens do terreno da escola.

LAUDO TÉCNICO – EMEIF Antônia Eulalice P. Miranda

LAUDO TÉCNICO – EMEIF SÃO BENEDITO

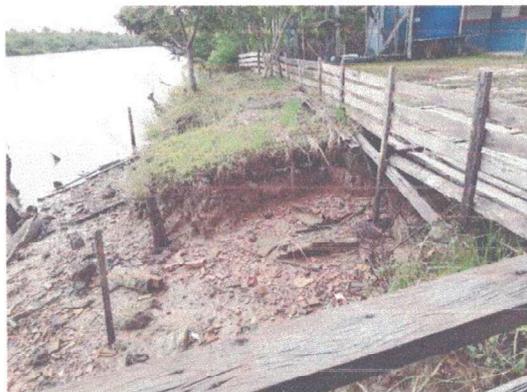
Imagem 3-Margem erodindo na parte direita

- 1- Construir uma estrutura de contenção, podendo ser em:
 - muro de arrimo (concreto armado);
 - errocamento (rochas na encosta);
 - muro gabião ou;
 - utilização de pneus reciclados para contenção (técnica mais barata pelo reaproveitamento de pneus descartados)

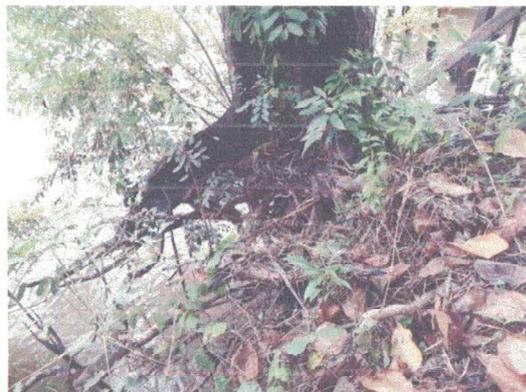
Imagem 4-Árvore com pouco apoio no solo

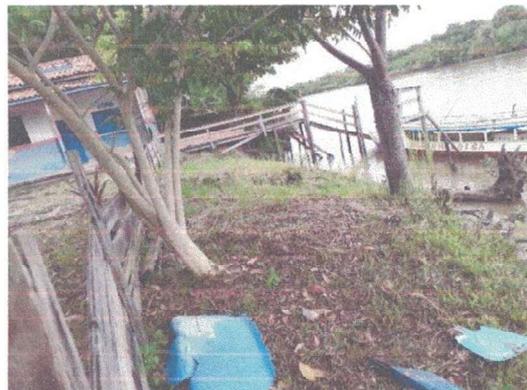
Imagem 5-Encosta em processo de erosão

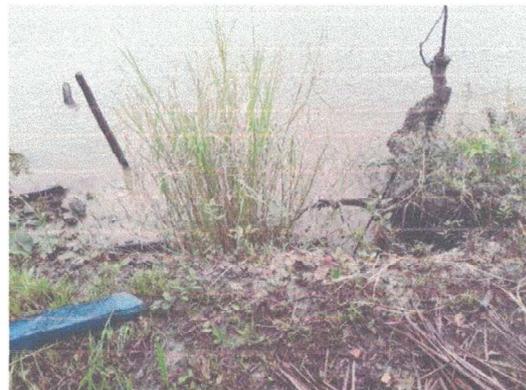
Imagem 6-Margem do rio em processo de erosão

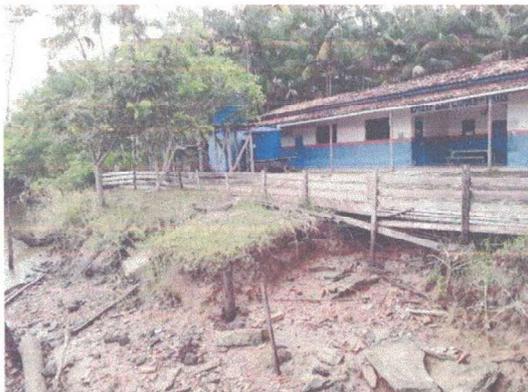
Imagem 7-Erosão avançando

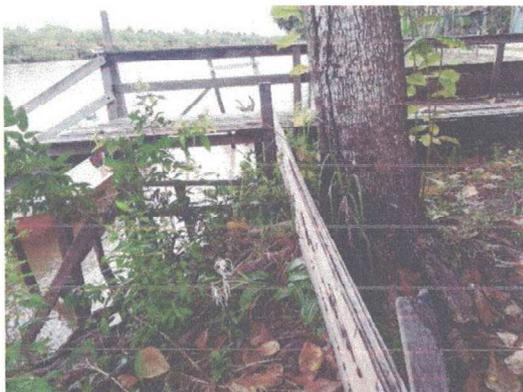
Imagem 8-Erosão na parte esquerda

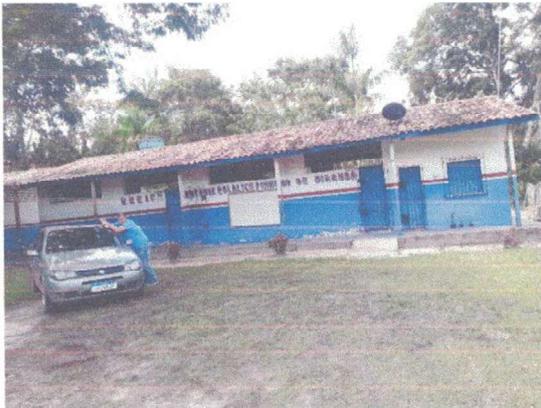
Imagem 1-Frente da Escola, necessitando de calçada e moradores pedem a construção do muro no lugar do cercado

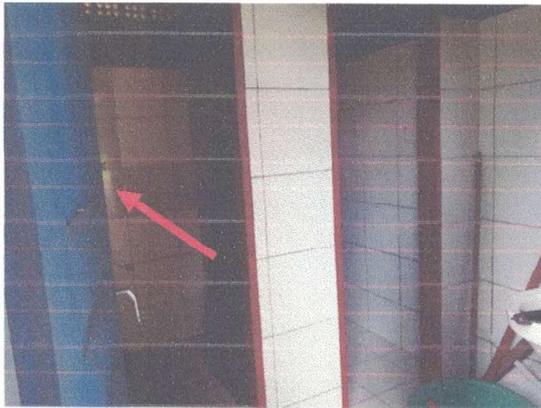
Imagem 7- Grades oxidando, precisando de pintura

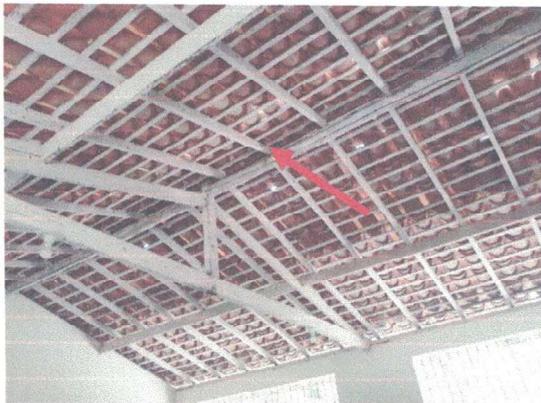
Imagem 11- Vigas com fissura no centro do vão

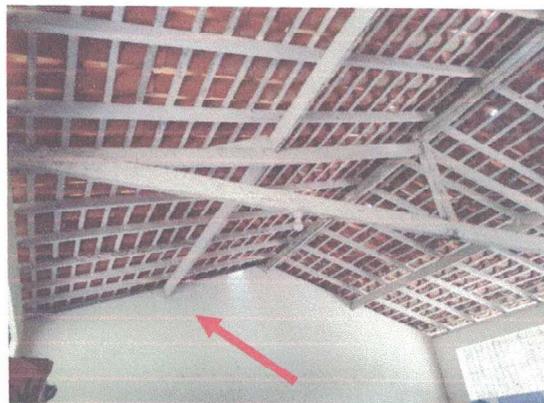
Imagem 12- Tabeiras (vistas) deterioradas

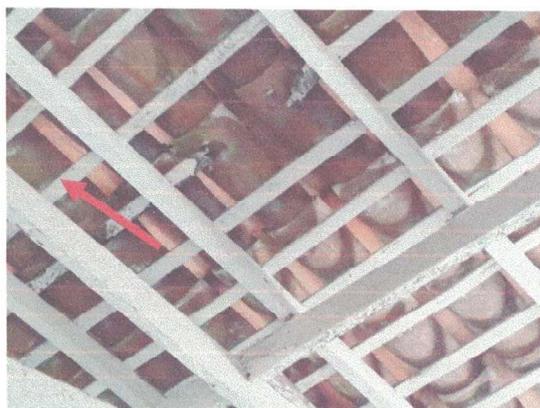
Imagem 14-Pintura e tabeira (vista) envelhecida

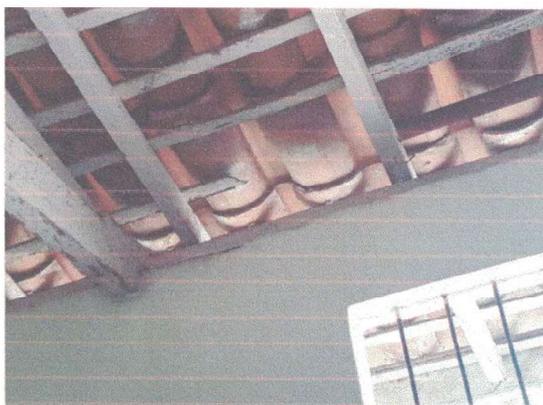
Imagem 15-Forro precisando de pequeno reparo

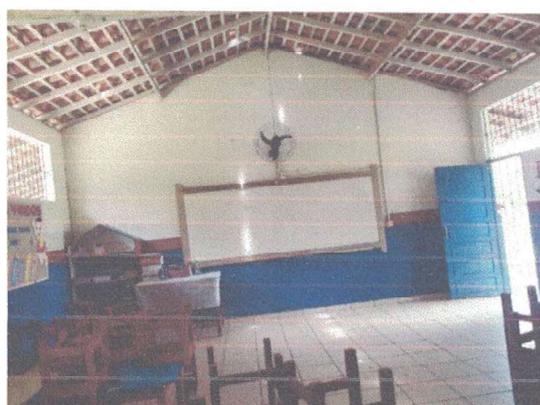
Imagem 16-Piso precisando de cerâmica

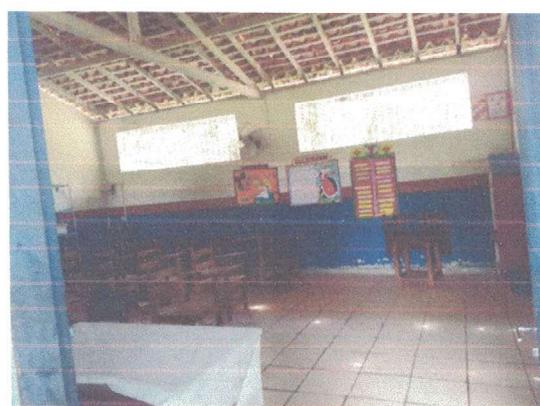
Imagem 18-Telha precisando de troca parcial e revisão

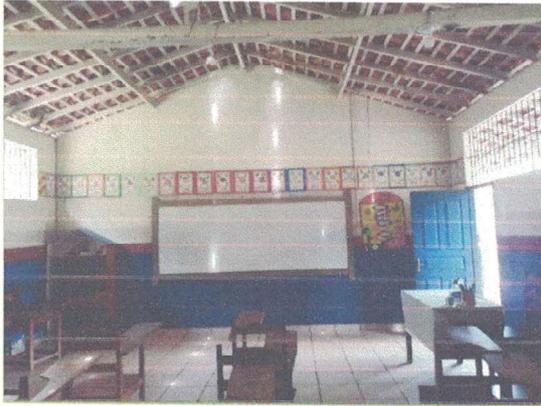
Imagem 19-Porta precisando de nova pintura

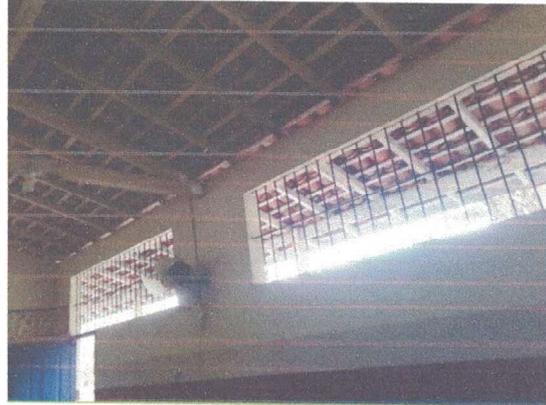
Imagem 20-Forro precisando ser limpo

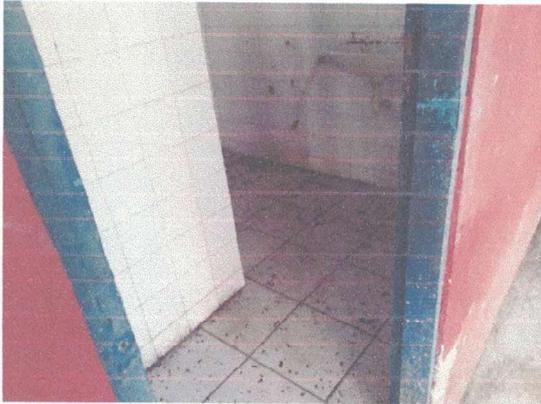
Imagem 21-Banheiro precisando de manutenção

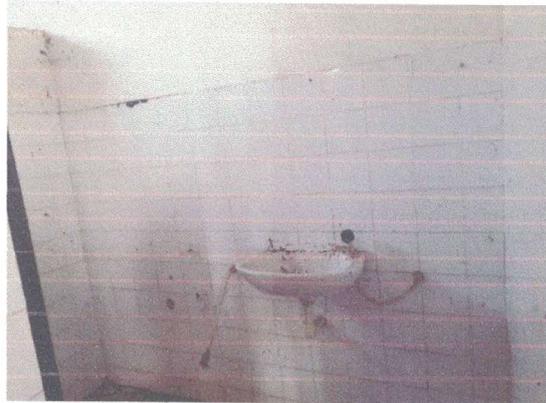
Imagem 22-Banheiro precisando de manutenção

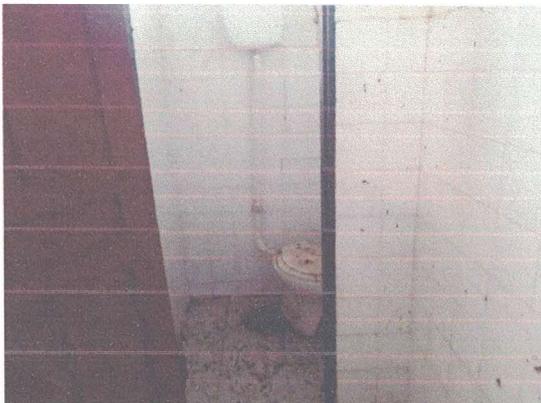
Imagem 23-Tubulação do vaso com problema para a descarga

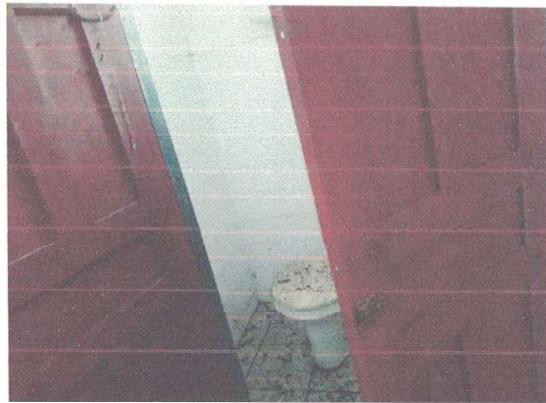
Imagem 24-Portas do banheiro deterioradas e sem fechadura

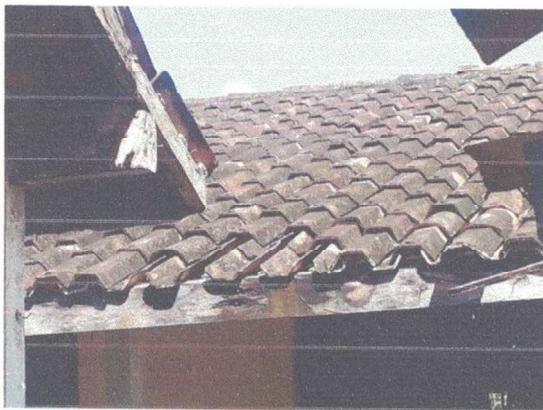
Imagem 25-Telha envelhecida, necessitando ser trocada

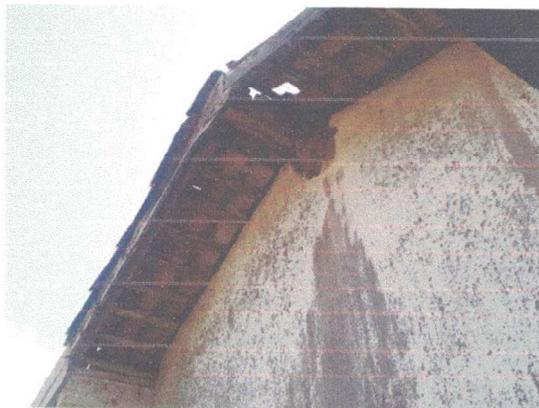
Imagem 26-Parte da estrutura de madeira da cobertura deteriorada

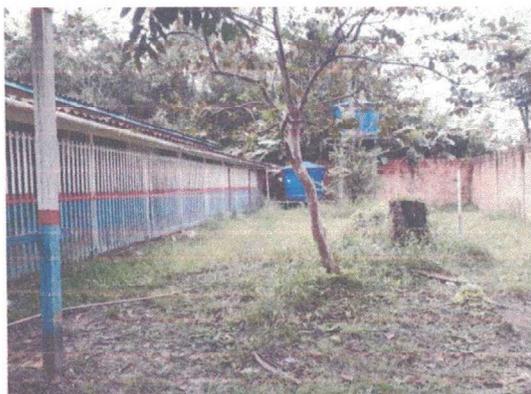
Imagem 7- Área em que os usuários querem calçamento

- 5- Calçada:
 - Construção de calçada em toda a parte da frente (ideia proposta pelos usuários).
- 6- Piso:
 - Limpeza do piso cerâmico com produto especial.

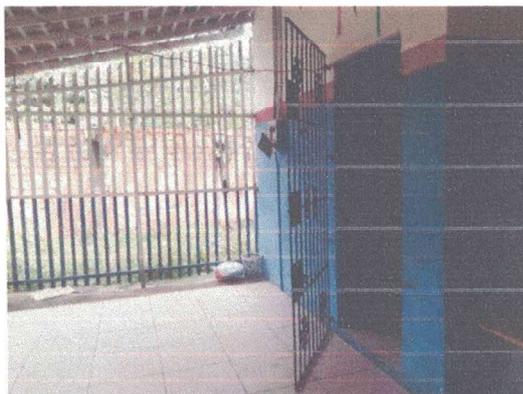
Imagem 8- Grades oxidando, precisando ser lixada e pintada

- 1- Pintura envelhecida:
 - Duas demãos de tinta na escola na cores no município;
 - Duas demãos de esmalte sintético nas partes metálicas das esquadrias;

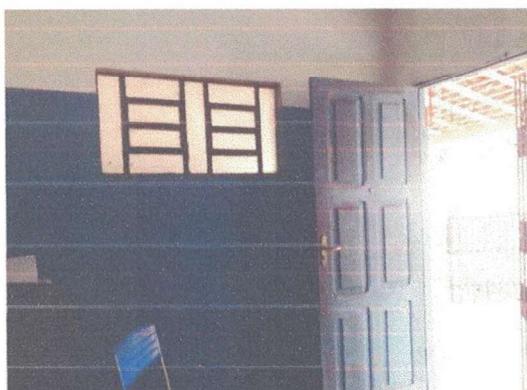
Imagem 9- Porta com pintura envelhecida

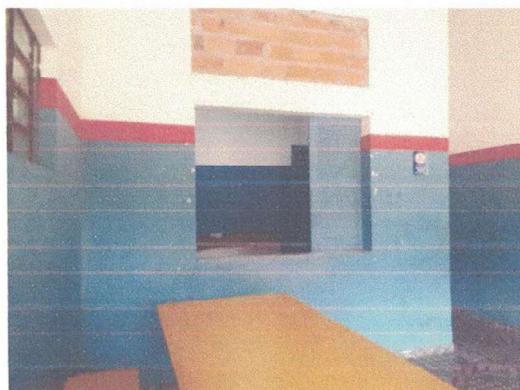
Imagem 10- Pintura envelhecida ou suja

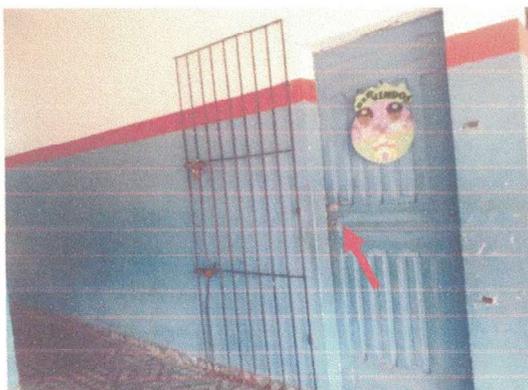
Imagem 11- Porta sem fechadura

- 3- Esquadrias:
 - Trocas de algumas portas por completo;
 - Troca de fechadura completa;
 - Troca de janela em grade por janela em vidro temperado das salas de aula.

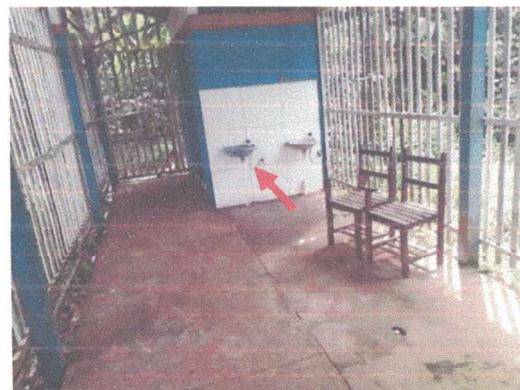
Imagem 12- lavatórios a serem trocados

- 7- Instalações sanitárias:
 - Desobstrução das tubulações;
 - Colocação de 2 lavatórios novos em louças;
 - Colocação de Tubulação nova.
- 8- Construção de muro:

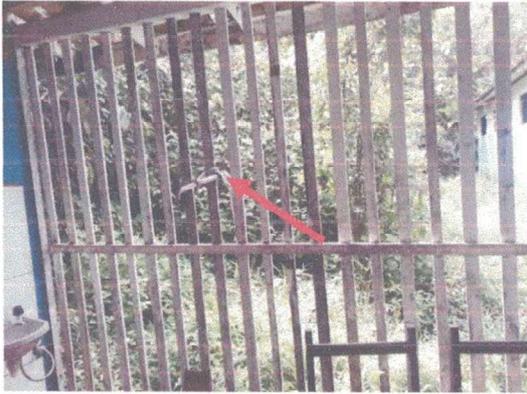
Imagem 13- Grades em madeiras a serem pintadas ou trocadas por alvenaria.

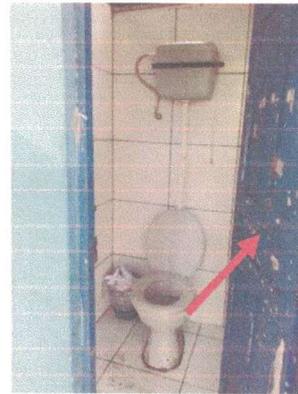
Imagem 14- Porta do banheiro a ser trocada

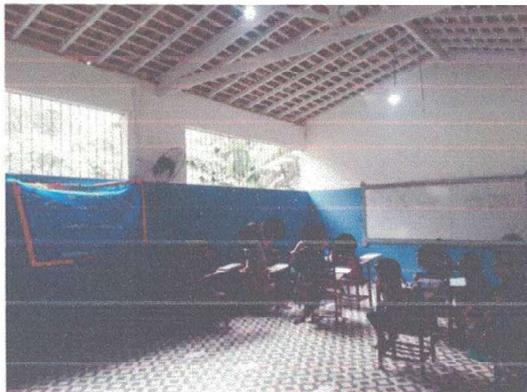
Imagem 15-Sala passível de receber forro, de trocar grades por janela de vidro

- Fechamento do muro existente, faltando completa a parte lateral esquerda e posterior;
 - Instalação de um portão de entrada no muro.
- 9- Forro:
 - Colocação de forro nas salas de aula.

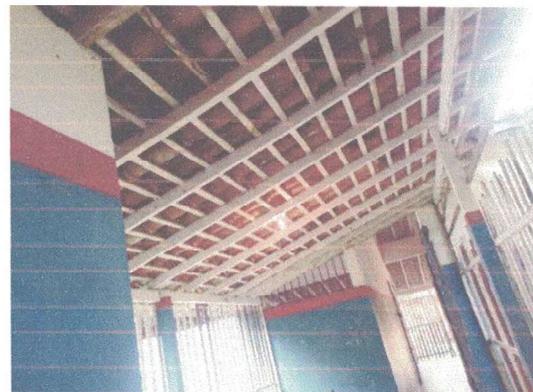
Imagem 16-Telhado precisando passar por uma revisão

- Duas demãos de tinta sobre piso cimentado
- 2- Telhado:
 - Trocar 20% das telhas existentes;
 - Revisar telhado de forma geral;
 - Instalar novas tabeiras (vistas) nos beirais do telhado.

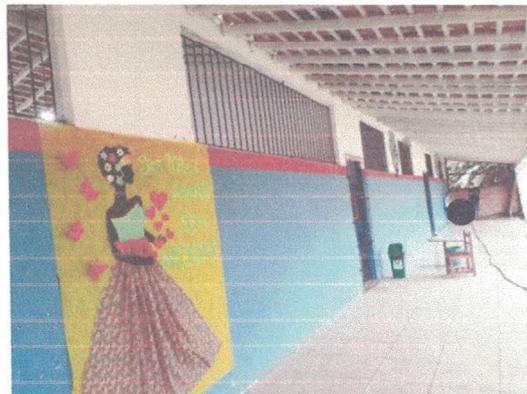
Imagem 17-Grades que podem ser trocadas por janela em vidro temperado para receberem centrais de ar

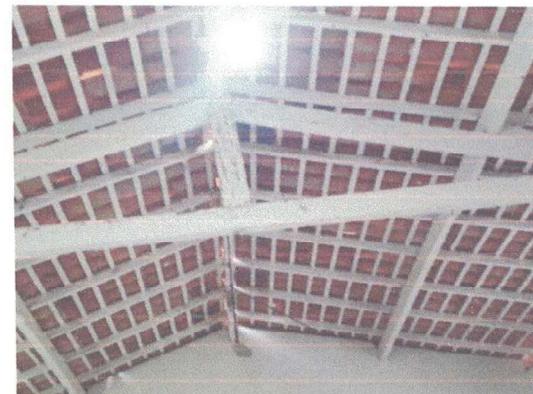
Imagem 18-Telha precisando de troca parcial e revisão

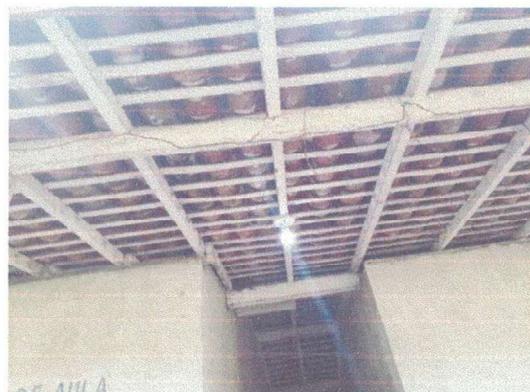
Imagem 6- Cupins na estrutura de madeira
