**LAUDO DE AVALIAÇÃO PARA LOCAÇÃO DE IMÓVEL,
CONTRATO DE ALUGUEL DO CONSELHO TUTELAR
URBANO NO MUNICÍPIO DE ABAETETUBA/PA**

DATA DA AVALIAÇÃO: março de 2022

LAUDO DE AVALIAÇÃO PARA LOCAÇÃO DE IMÓVEL

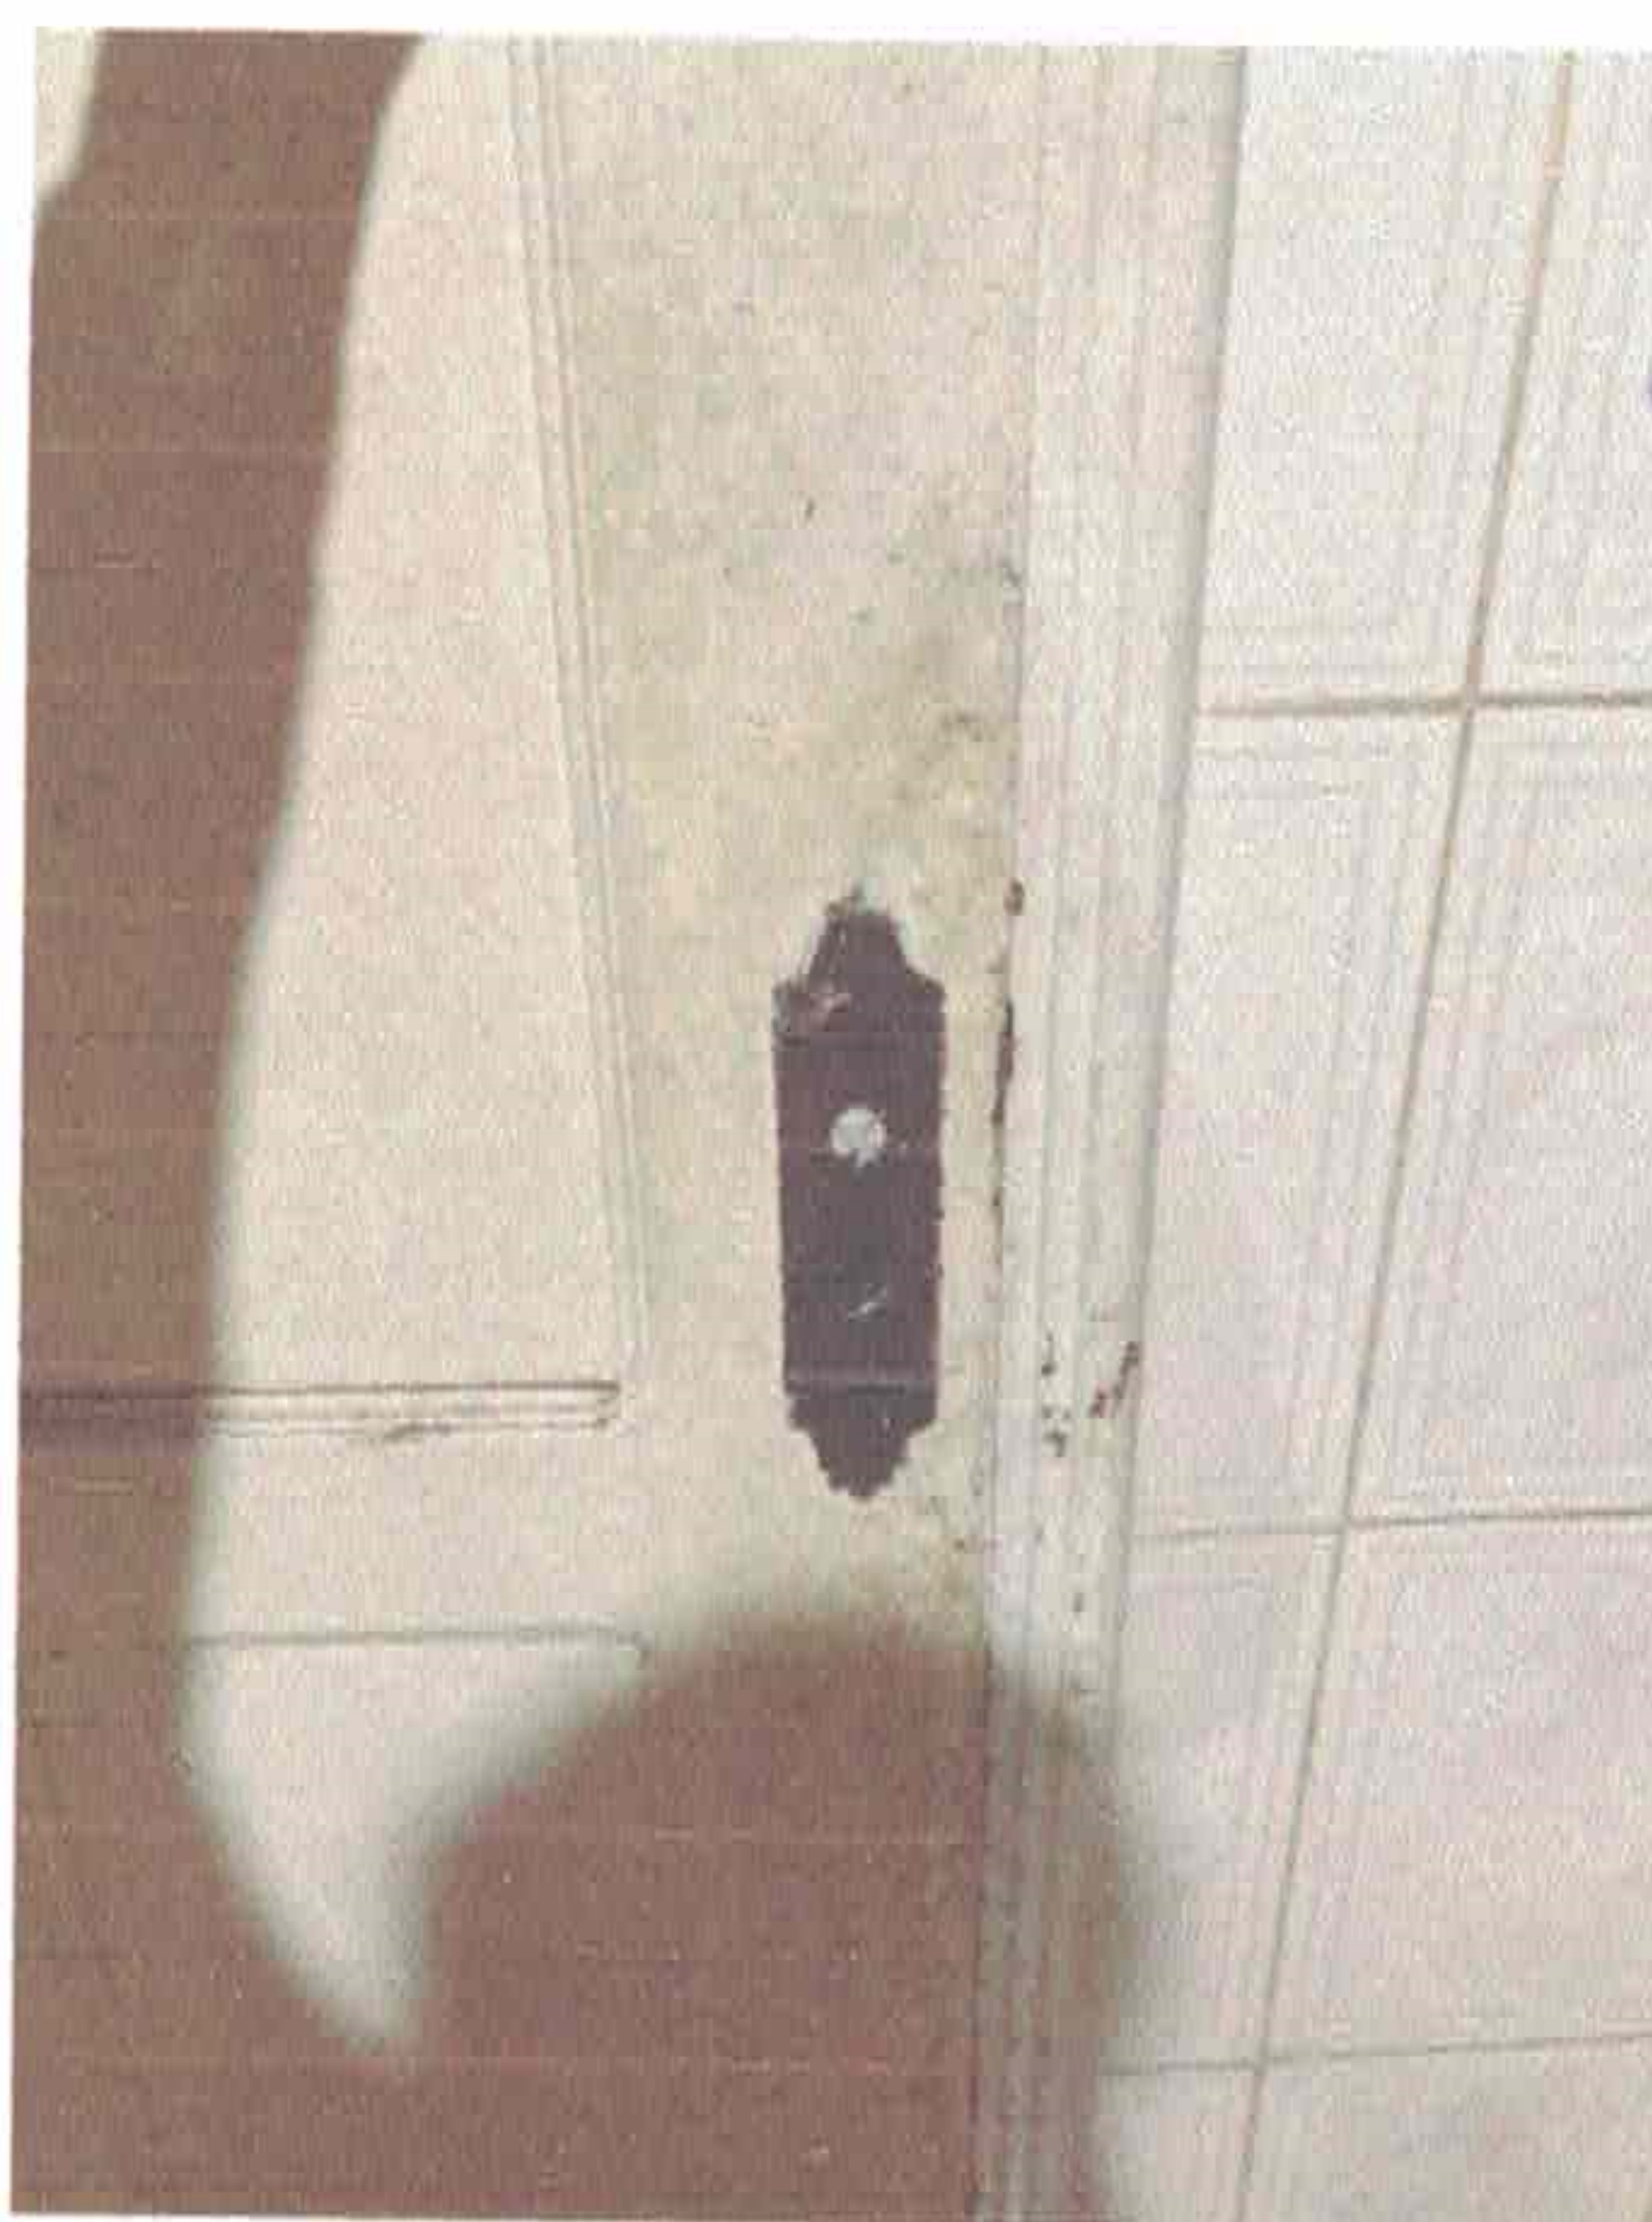
Figura 3 - Porta com fechadura danificada (Cozinha)

Frisa-se a porta de passagem da cozinha para a área do serviço, que se encontra com a fechadura danificada.
